Opgradering af GOLD/COMPACT-aggregat med MMC/SD-kort

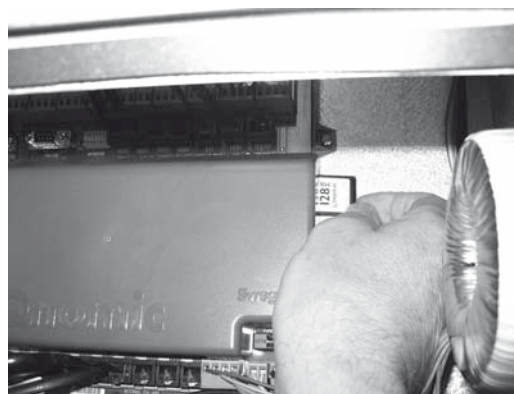
Billede 1

2 Sæt MMC/SD-kortet i kortlæseren i indstikket i højre side af styreenheden, med tekstsiden fremad. Se billede 1.
Slå sikkerhedsafbryderen til.

GOLD
RX/PX/CX/SD
